FICHE TECHNIQUE

**YND 018** [ **ECODESIGN** ]

Monosplit / DC Inverter

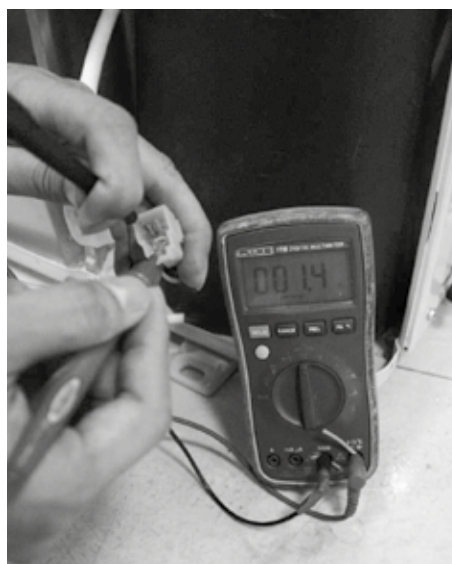
## [ PROCÉDURE DE CONTRÔLE DU COMPRESSEUR ]

→ Mesurer la valeur de résistance de chaque enroulement à l'aide du testeur.

Position	Valeur de résistance		
	ASN108D22UEZ	DA150S1C-20FZ	DA250S2C-30MT
Bleu - Rouge			
Bleu - Noir	1,5 Ω (20 °C)	0,95 Ω (20 °C)	0,55 Ω (20 °C)
Rouge - Bleu
